# 空中写真による地震災害調査法の研究

高橋 博・有賀 世治

国立防災科学技術センター

## Study on Aerial Photogrammetric Method of Investigation of Earthquake Disaster

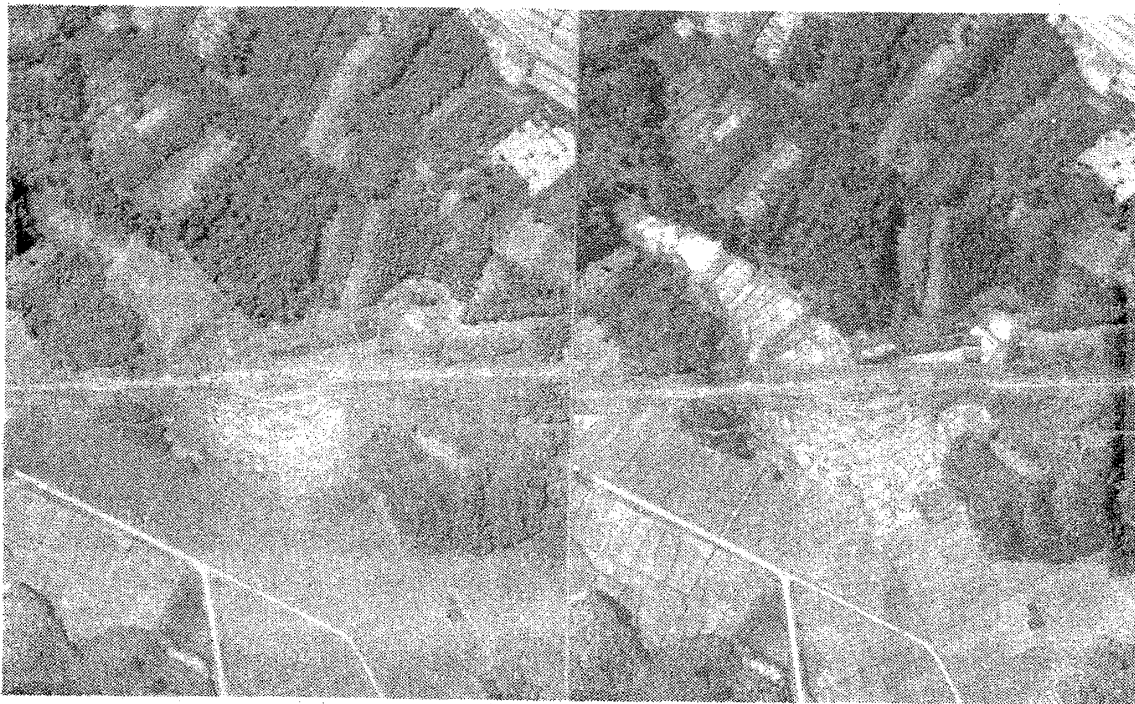
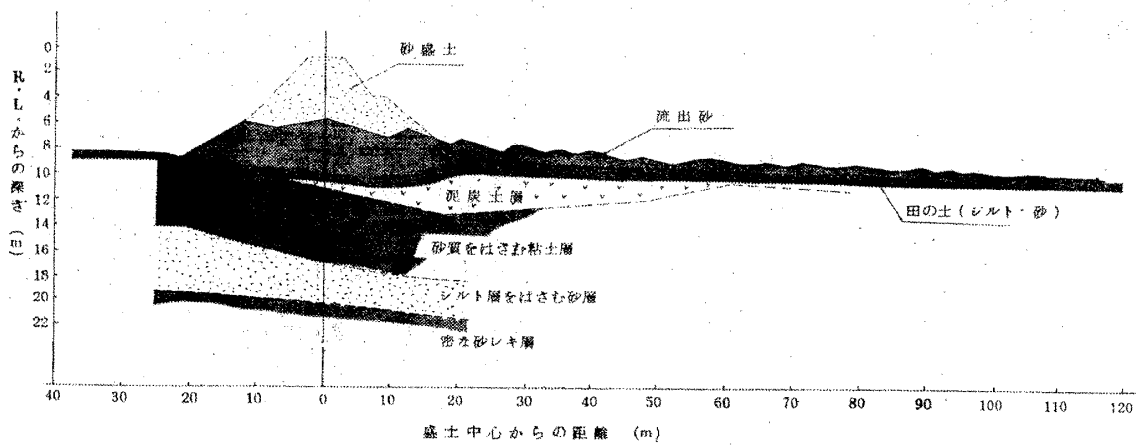
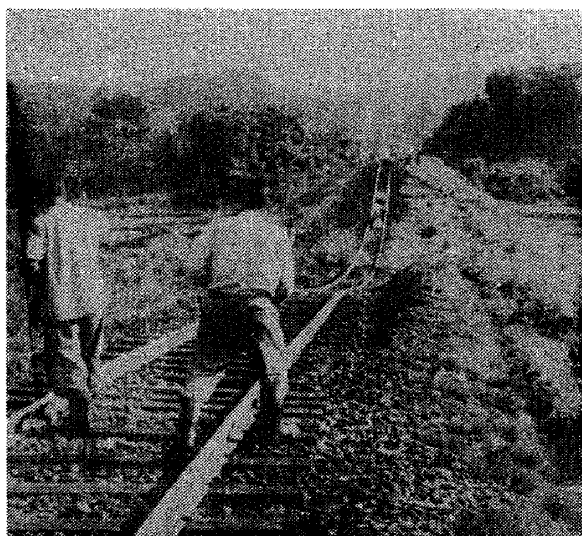
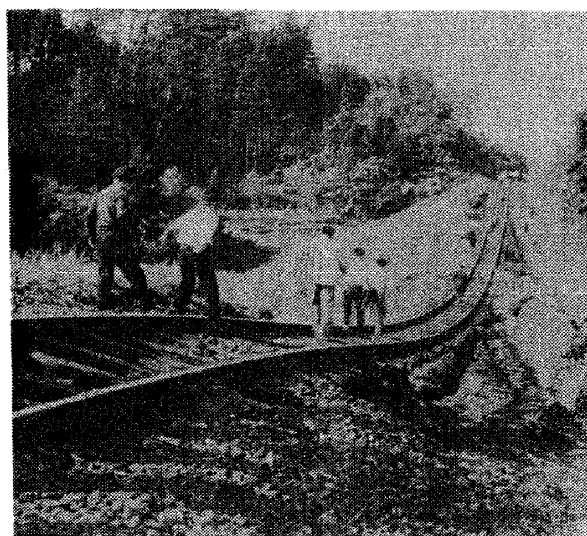
羽越線で高さ7mの盛土が、延長50mにわたって東側に崩壊した珍しい例がある。図-25Aは地震の翌日、空中調査中に発見し、撮影したものである。この崩壊は次のように報告されている。<sup>38)</sup>

『 — 通常の崩壊ならばこのように広い範囲におよぶことは考えられず、盛土の砂が地震の振動あるいはしょう動で突発的に液状化し流動したものである。(中略)この箇所は傾斜のきわめてゆるやかな谷間の平地であってよくしまった砂層が、比較的浅い位置にあるが、谷形の下流側の中央付近はやや深くなっていて、最大3mの厚さの泥岸層が砂層の上に存在する。(中略)この盛土砂の液状化には均等粒径の中細砂であること、泥炭層が地震による地盤の変異を大きくしたことなどが何れも関与していたであろうが、このように建設以来数十年間安定であった盛土が地震のために液状化破壊を生じたのはきわめて珍しいといえよう。』

立体観察すると、流動した状況が幾層ものしわとなって認められるほか、崩壊地点全体が、かなり沈下している。このような場合簡便な測定か図化機による精密測定によって、地盤全体の変位量や崩壊土砂量を算出できる(図-25A~D)。

図-25A 盛土の崩壊( '64.6.17)

図-25B 崩壊した盛土の模式断面図<sup>3)</sup>

図-25C 盛土の崩壊の現地  
写真(鉄道技術研  
究所提供):秋田  
側より

図-25D 同:新潟側より

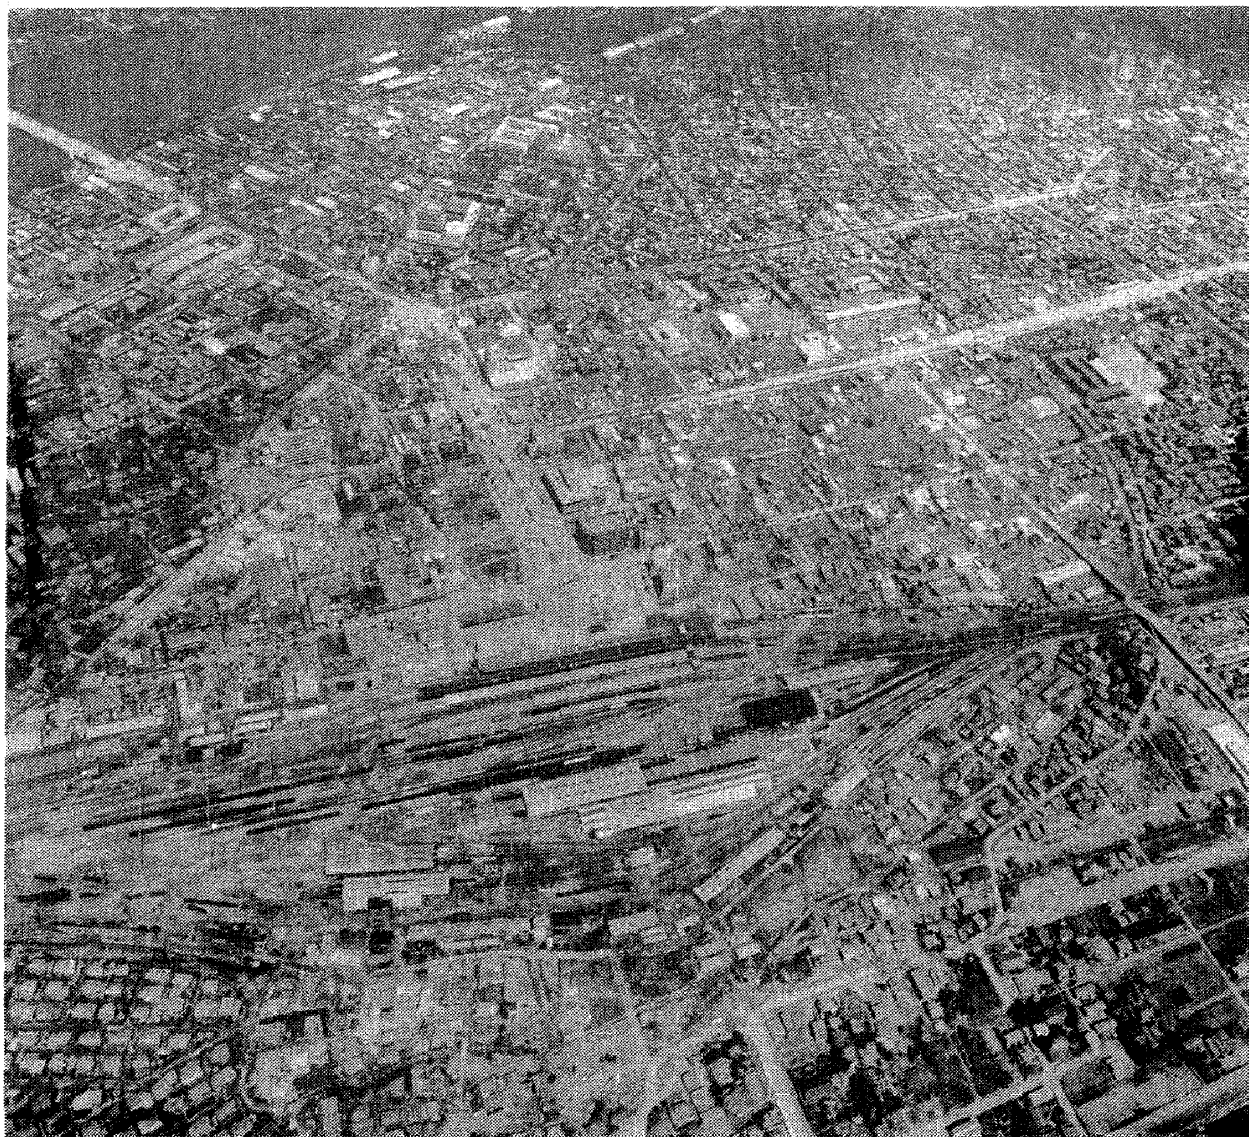
新潟駅を中心とした斜め写真(図-26)に、駅を斜めに横断して、市街地にまで伸びている地割れが認められる。斜め写真は、垂直写真に比べ、撮影範囲が格段に広いので、垂直写真で局部的と思われる現象も、広範囲にわたって追跡できる。過去に、伊勢湾台風による浸水範囲を一枚の写真にとらえた例がある。今後は斜め写真の活用もはかるべきである。

図-26 新潟県構内を横切る地割れ(斜め写真)('64.7.17)
